## **INFORME FINAL**

**AAC-ACCID-001-2006**

**PIPER AIRCRAFT PA-30 TWIN COMANCHE**

**MATRICULA YS-125PE**

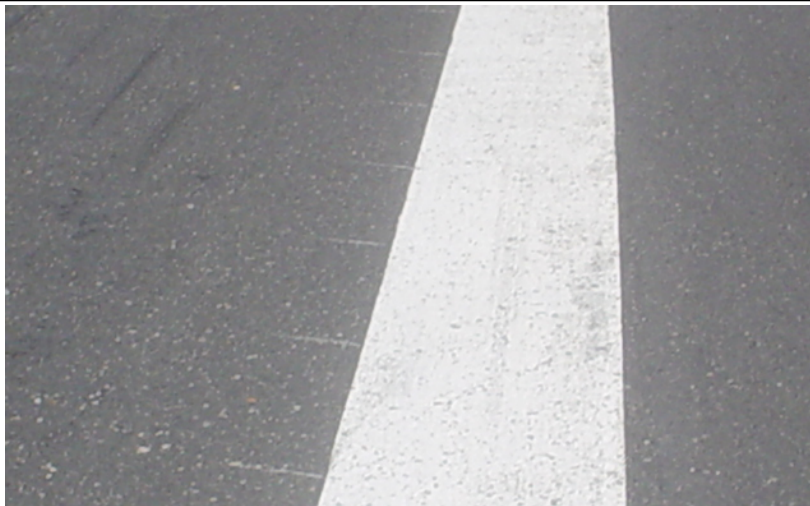
**FIGURA 1-2**  
**Marcas de Impacto de Palas contra el Pavimento**  
**Pista 33 - MSSS**

La FIGURA 1-2 muestra una fotografía de una serie de marcas realizadas por las palas en la superficie de la pista después del impacto.

Al observar e interpretar las marcas sobre la pista se determina que la aeronave no tenía extendidos los trenes ya que las palas de las hélices hicieron contacto con la pista dejando las huellas que se muestran en la FIGURA 1-2.

La extensión de los trenes nunca hubiera permitido que las palas impactaran en el pavimento.

En la pista se observan series de marcas que muestran que la aeronave impactó el pavimento en un primer momento con las palas, luego se elevó por cierto tiempo e impactó nuevamente las palas, volvió a elevarse y más tarde impactó por tercera vez las palas en el pavimento de la pista para finalmente irse al aire y realizar el GO AROUND.

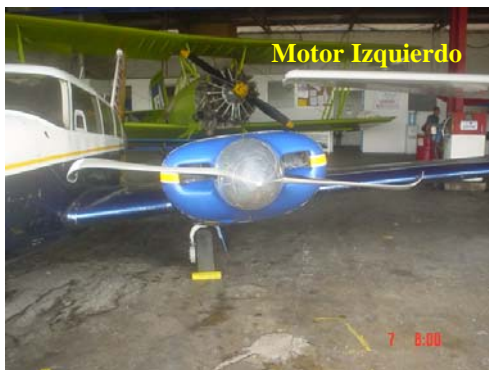
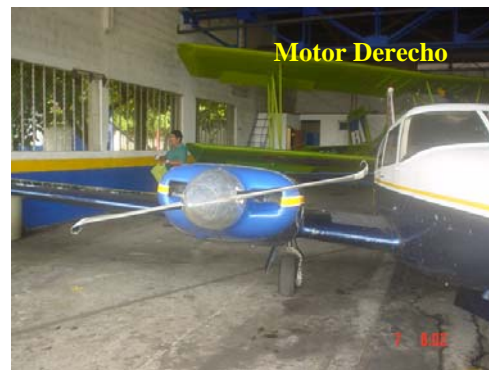
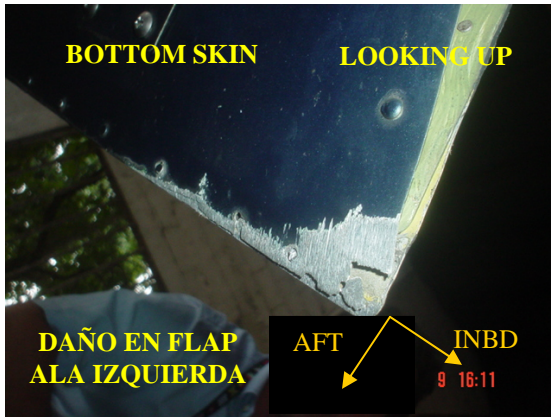
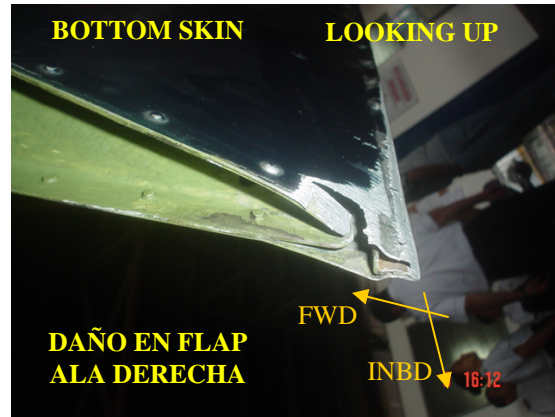
Las palas de ambas hélices se dañaron debido al impacto de las mismas sobre el pavimento de la pista. Asimismo, la aeronave presentaba daños en los FLAPS de ambas alas debido al impacto y roce de las superficies de vuelo con la pista.

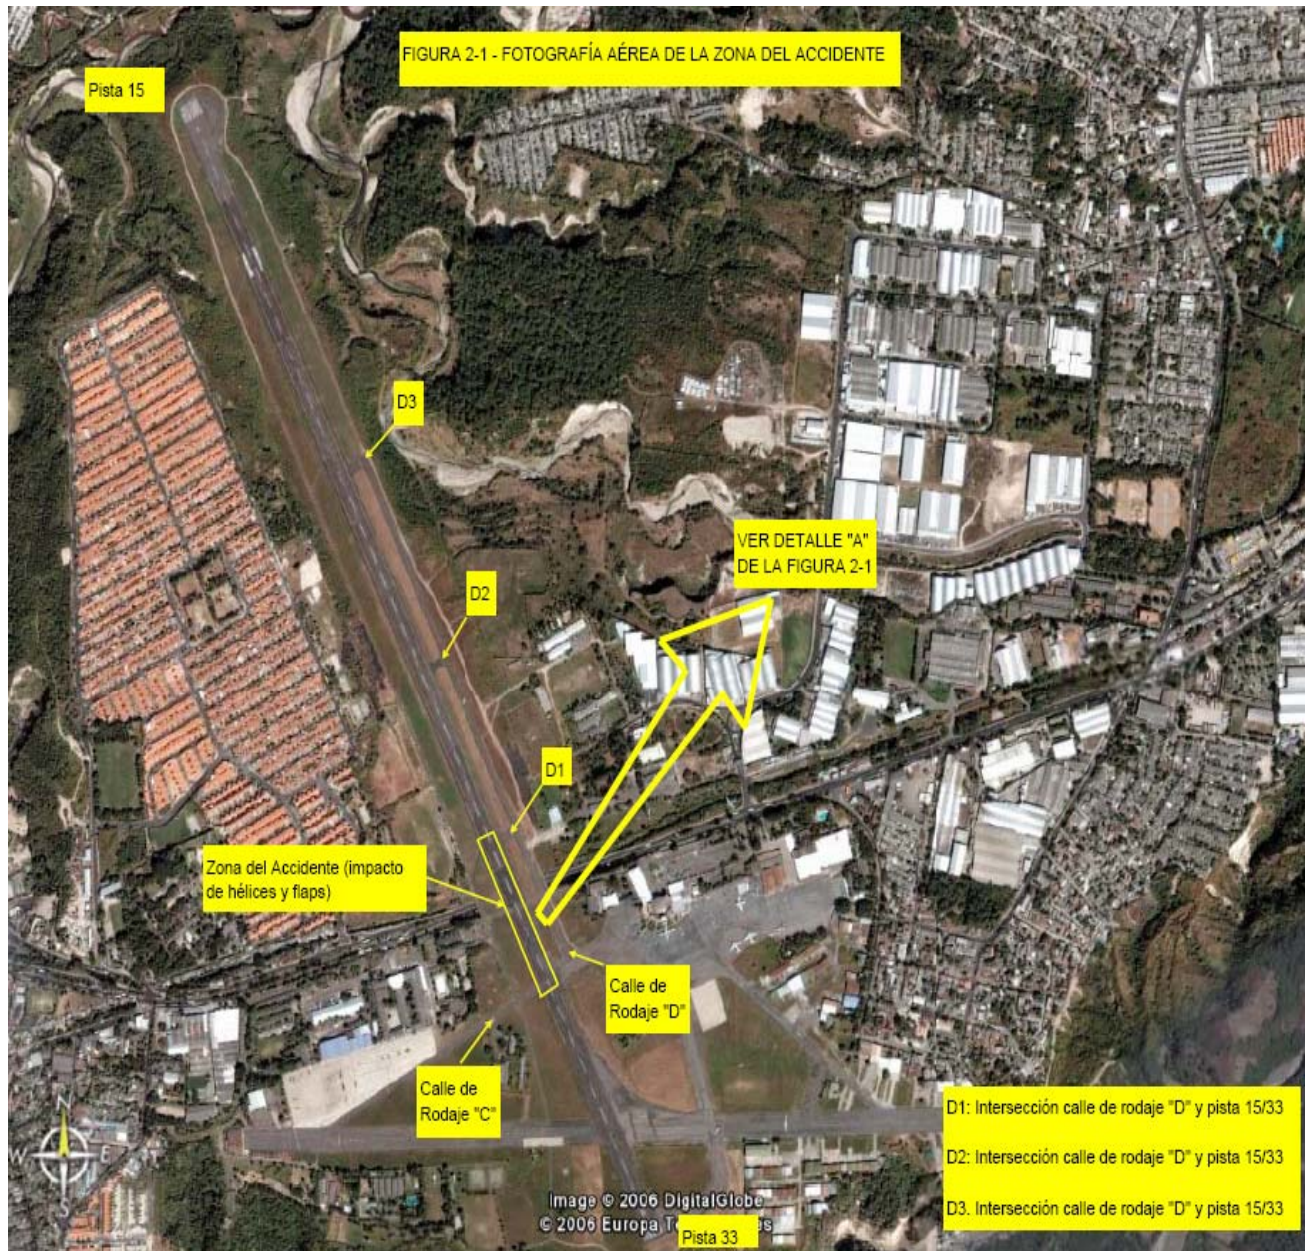
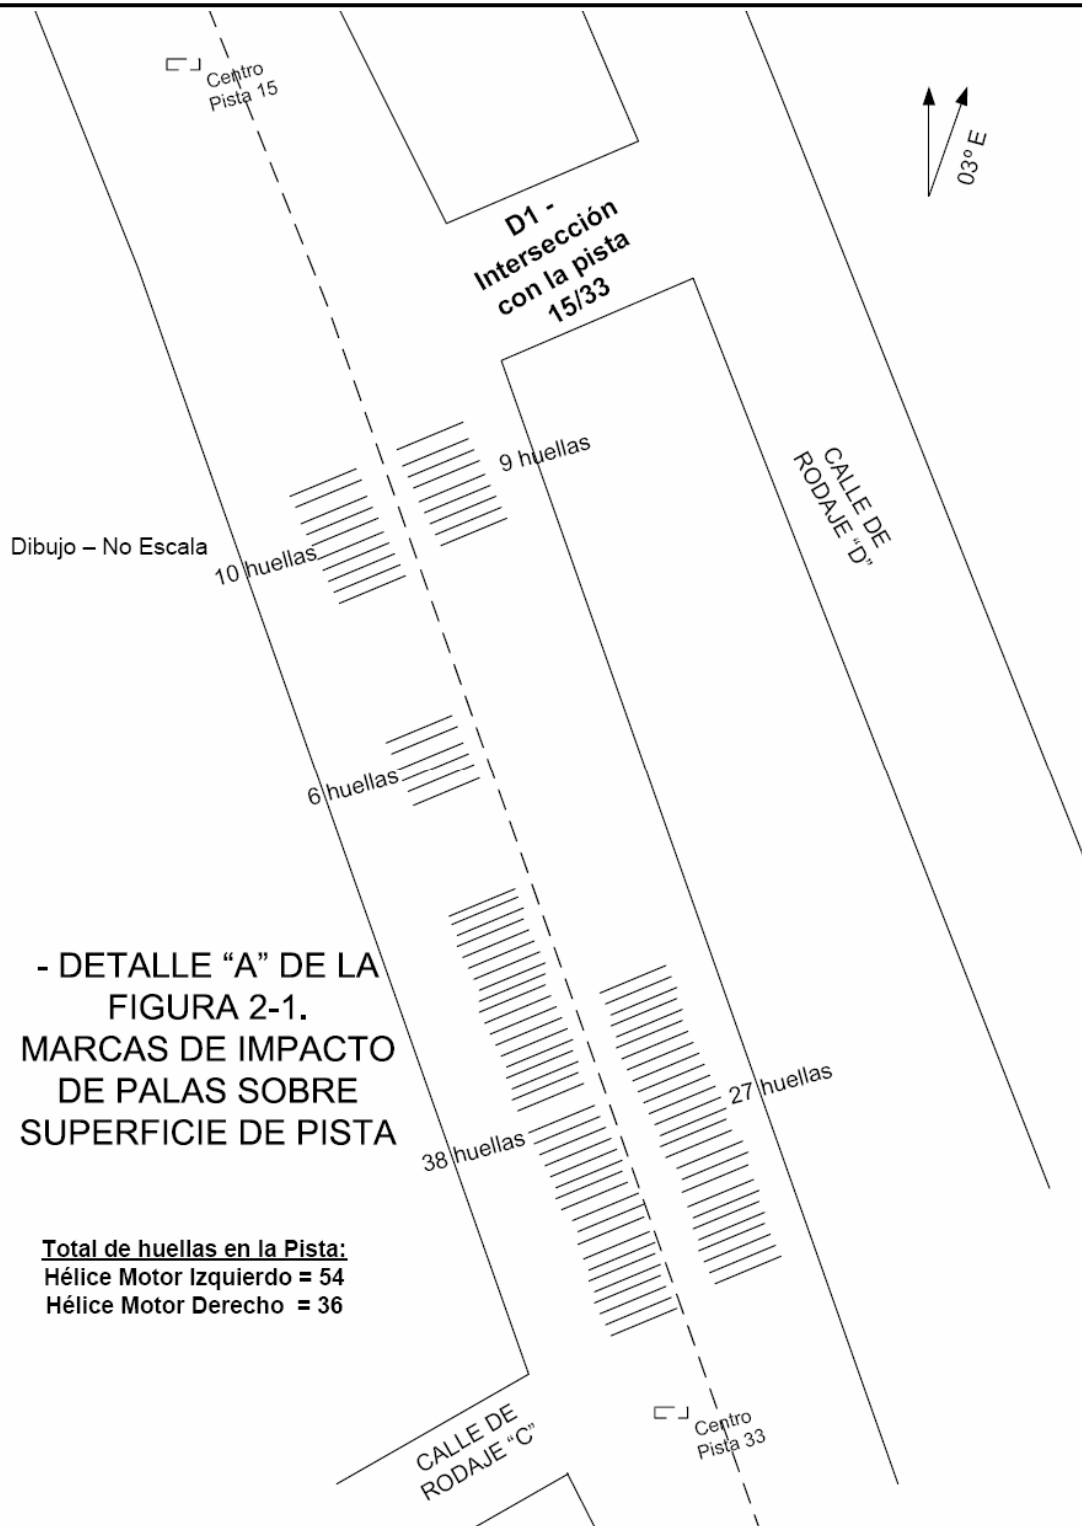
Ver FIGURA 2-1 “Fotografía aérea de la zona del Accidente” para ubicación.

El accidente ocurre entre las intersecciones de las calles de rodaje C y D1 con la pista 33. Se encontraron 54 marcas en el pavimento hechas por el impacto de las palas de la hélice del motor izquierdo y un total de 36 marcas hechas por el impacto de las palas de la hélice del motor derecho.

Ver DETALLE “A” de la FIGURA 2-1 “Marcas de Impacto de Palas Sobre Superficie de Pista.”

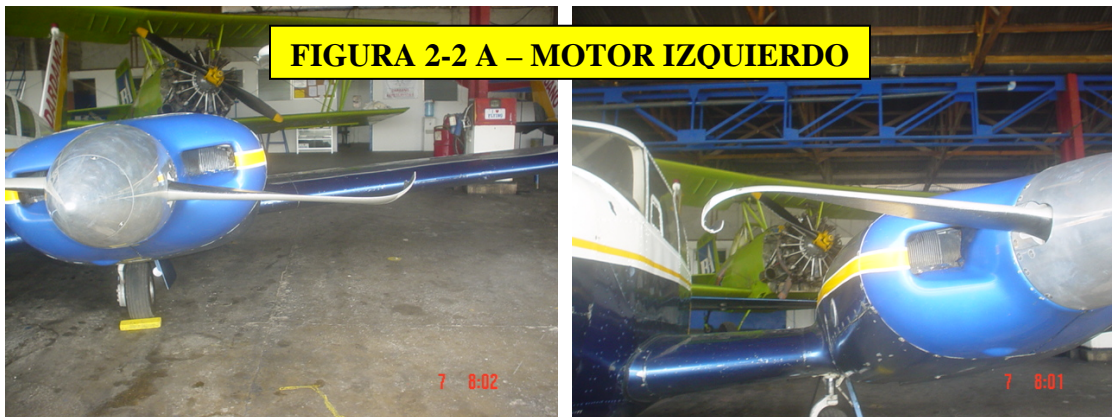
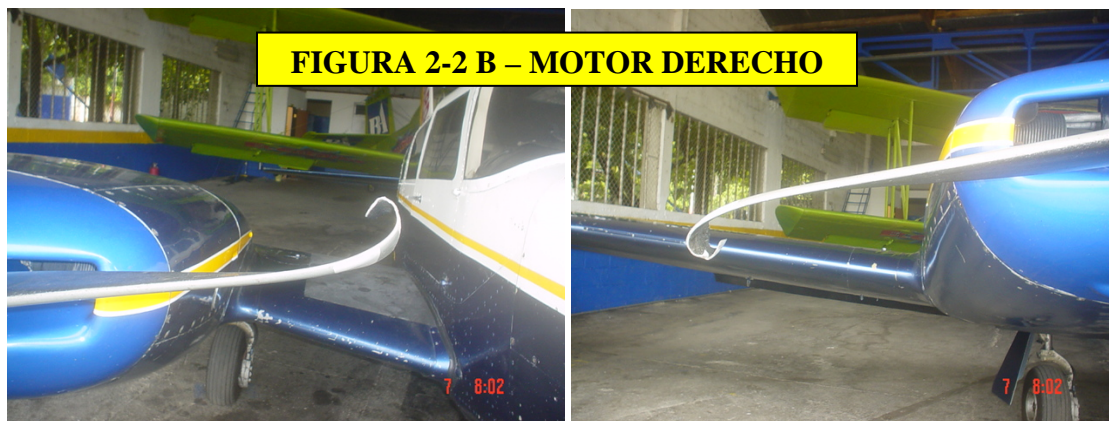
Todas las palas de ambas hélices presentan un doblez tipo “S” el cual indica que los motores tenían potencia cuando las hélices impactaron el pavimento.

Una de las palas de la hélice del motor izquierdo tiene pérdida de material y de acuerdo a las marcas en el pavimento, dicha hélice fue la que estuvo sometida a la mayor cantidad de impactos sobre la pista. Durante la inspección de la pista se encontró la parte faltante de la pala.

La figura 2-2 A y la figura 2-2 B muestran los daños en las palas de ambas hélices.

- La aeronave reunía condiciones de aeronavegabilidad en el momento de su despacho para el vuelo.
- Los daños de las palas de las hélices y las marcas en la pista estaban en consonancia con el hecho de que el motor emitía potencia en el momento del impacto.
